## 國家運輸安全調查委員會 函

主旨：檢送本會運輸安全自願報告系統「水路安全自願報告專刊第6期」電子檔如附件，請惠予轉發所屬同仁參閱。

# 水路安全自願報告專刊

第6期

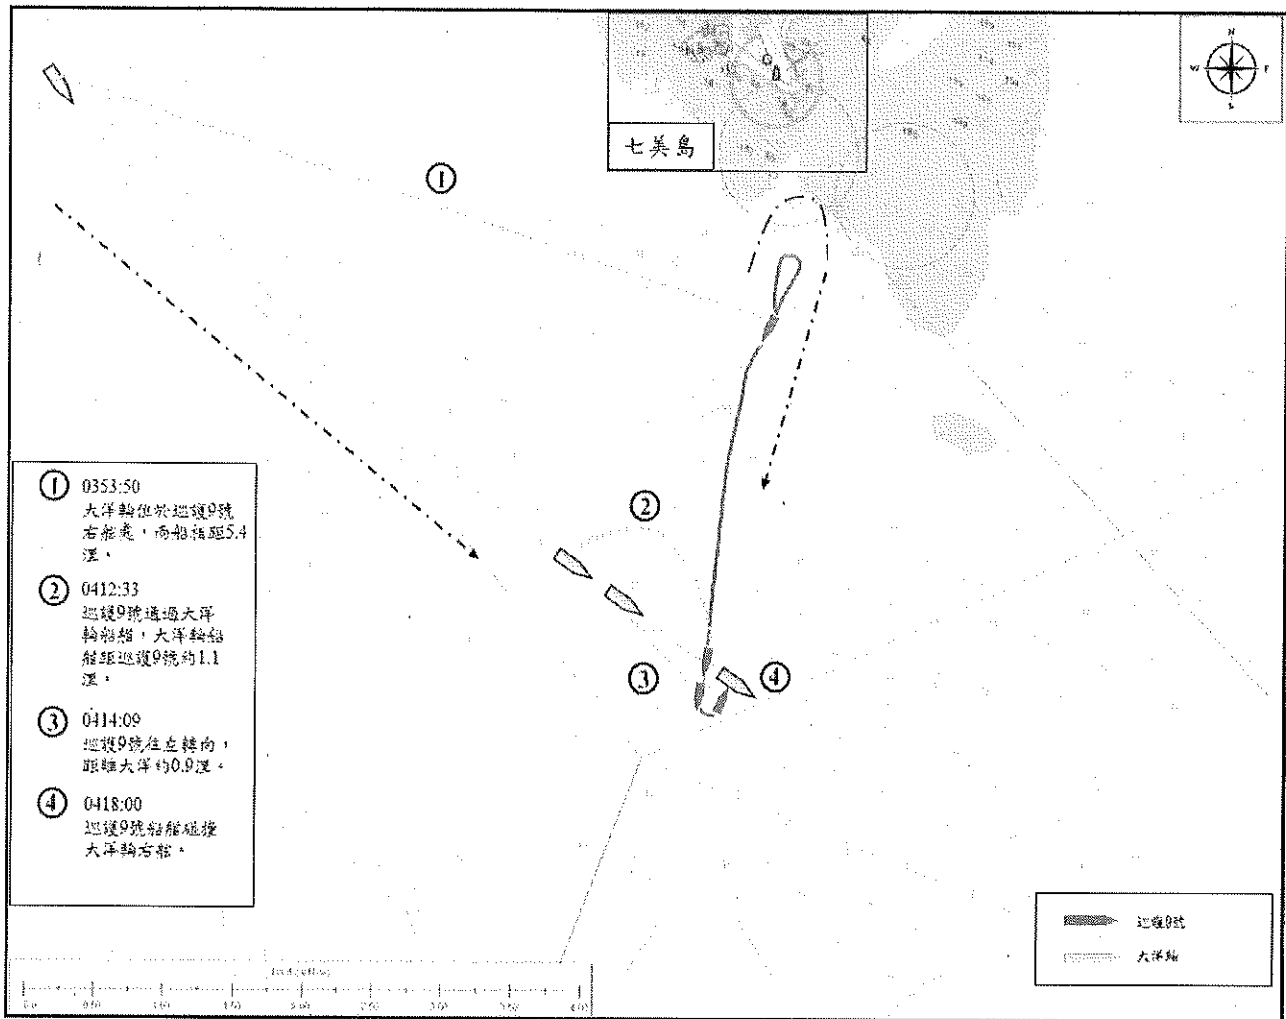
## 漁業巡護船與半貨櫃船外海碰撞事故

民國112年12月13日時，一艘總噸位1859之漁業巡護船，於臺灣澎湖縣七美嶼南方約4浬處，與國籍半貨櫃船碰撞，本事故造成巡護船左船首及半貨櫃船右舷船體受損，未造成人員傷亡及環境污染。

調查報告指出，漁業巡護船執行任務期間，於澎湖縣七美嶼南方海域南北往復航行，於調頭轉向過程中，駕駛臺當值人員未觀測周遭海域之船舶動態，未保持正確瞭望及使用航海儀器，因此未發現半貨櫃船已進入轉向範圍內，致轉向過程中船首撞擊半貨櫃船之右舷。

續保持監控。當漁業巡護船在右舷相距0.9浬開始往左轉向調頭，使兩船間之距離開始縮短，在碰撞前4分鐘內，半貨櫃船駕駛臺當值人員仍未察覺漁業巡護船的動態變化，而未採取避碰措施，致右舷遭漁業巡護船撞擊。

1. 加強訓練與宣導所屬船隊之駕駛臺當值船員遵守國際海上避碰規則公約，特別著重於船舶航行時應保持正確瞭望，並確保當值人員熟悉航海儀器設備以爲輔助。
2. 評估所屬船舶發送AIS訊號之時機與內容，使其兼顧公務船舶執法之保密性，亦能助於周遭船舶及早掌握相關動態，及時採取避碰措施以避免發生碰撞。
3. 研擬並規範所屬船隊航行資料紀錄器（Voyage Data Recorder, VDR）之檢驗及性能測試程序，以確保船

1. 加強訓練與宣導所屬船隊駕駛臺當值船員遵守國際海上避碰規則公約，特別著重於駕駛臺當值船員應保持正確瞭望，即使面對看似兩船交會而無碰撞危機之情況下，仍需保持警覺，隨時監控周遭船舶動態，以避免發生碰撞。

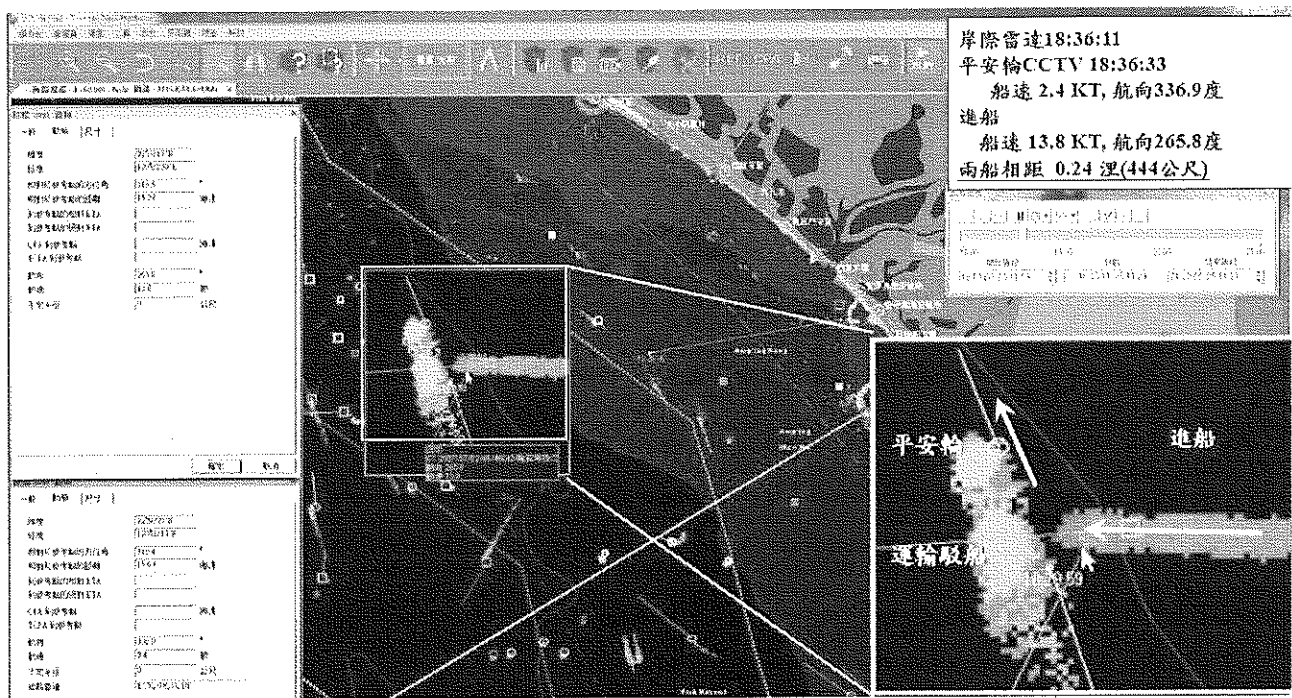
### 娛樂漁業漁船與運輸駁船外海碰撞人員落海失蹤事故

民國112年11月25日，一艘總噸位13.7之本國籍娛樂漁業漁船，於臺南市安平漁港西方約6.4浬處與總噸位1948之越南籍拖船所拖帶總噸位13521並載運風電基架之運輸駁船發生碰撞，本事故造成娛樂漁業漁船船首凹陷，船首甲板處周圍及欄杆變形，1名國籍乘客落海失蹤後死亡、船長及漁航員重傷、5名乘客輕傷，未造成環境汙染情況。

調查報告指出，娛樂漁業漁船船長視力不佳及拖船後甲板燈的照射可能造成光暈現象，未發現運輸駁船及風電基架，亦未能識別拖船屬操縱能力受限的船舶，未依據國際海上避碰規則進行適當的瞭望和避讓。

娛樂漁業漁船出港後，全船14名乘客均未穿著救生衣，且於航行中有5名乘客在兩側走道細綁釣魚用具。娛樂漁業漁船與運輸駁船碰撞前，1名乘客位於娛樂漁業漁船駕駛臺左側走道未穿著救生衣，該處舷牆約高58公分且無欄杆保護。兩船碰撞後，該名乘客落海後溺水罹難。調查報告指出，該娛樂漁業漁船事故前曾更動欄杆，惟未向航政機關報備及重新申請檢查，部分舷牆高度低於1公尺且無護欄，增加船員或乘客的落海風險。

1. 強化船隊安全管理，船舶航行期間遵守國際海上避碰規則公約（International Regulations for Preventing Collisions at Sea, COLREGs）規定，當值航行員（Officer of the Watch, OOW）應善用視覺、聽覺、各式航儀及適合當前環境可使用之方法，保持正確瞭望，以避免船舶之碰撞危險。

1. 盤點我國無人值守運輸駁船使用太陽能航行燈之議題，強化航行燈應符合國際海上避碰規則公約（International Regulations for Preventing Collisions at Sea, COLREGs）之檢驗程序。此類船舶所裝設燈號應由航政機關或交通部認可之驗船機構檢查通過後，始得於航行中使用。

1. 強化國籍娛樂漁業漁船之航行訓練及安全宣導，駕駛臺當值船員應善用視覺、聽覺、各式航儀及適合當前環境可使用之方法，保持正確瞭望，以避免船舶之碰撞危險，尤其漁船船長對拖船航行燈之識別及避讓措施。
2. 落實娛樂漁業漁船裝設經中央主管機關指定之AIS或船位回報器（Vessel Monitoring System, VMS）。發航前，船主或船長應向漁業署漁業監控中心查詢及確認船位訊號已回報。

1. 加強管理娛樂漁業漁船安全管理及宣導，船長確實要求乘客穿著救生衣，以確保乘客安全。

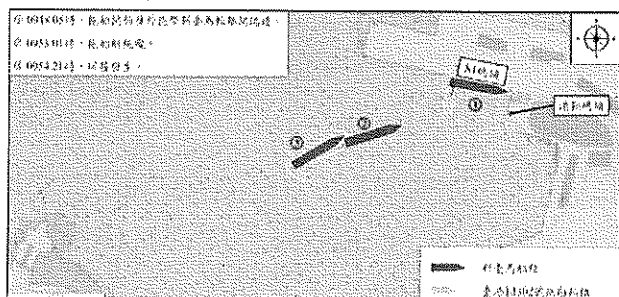
### 拖船與客貨船進行離泊作業時發生碰撞後沉沒事故

民國112年8月25日，一艘總噸位336之國籍拖船與一艘總噸位5341之國籍客貨船，於連江縣南竿鄉福澳港進行離泊作業時發生碰撞。本事故未造成人員傷亡，客貨船船體擦傷，拖船左舷船體破損進水後沉沒，部分油料外洩，經控制後未造成油污污染擴大。

調查報告指出，拖船在完成協助客貨船離開福澳港碼頭並解除拖纜後，於執行移至客貨船右舷備便之過程中，未先行遠離客貨船船尾以保持適當跟船距離，而是在客貨船後方原地調整船首向，再前往客貨船右側水域。由於拖船船長未適當因應客貨船仍在緩緩向後移動，且往左轉向所存在之潛在碰撞危險，致兩船距離逐漸逼近。在拖船完成轉向往右前方前進之過程中，其左船艙後方與客貨船船尾延伸板右側角落發生碰撞，造成拖船左舷船體破損進水後沉沒。

1. 研擬建立船舶與港勤拖船作業溝通與問題反應機制，並採取相關安全措施，以降低船舶或港勤拖船不熟悉港口作業造成之風險。

1. 建立新到任港勤拖船船長完善之交接程序及考核機制，以確保拖船船長熟悉值勤港口船舶離、靠泊作業，降低拖船船長不熟悉船舶靠、離泊作業之潛在風險。
2. 加強船舶與港勤拖船船長之間作業溝通與問題反應機制，並採取相關安全措施，以降低船舶或港勤拖船不熟悉值勤港口作業之風險。

1. 加強船舶與港勤拖船船長之間作業溝通與問題反應機制，以降低船舶或港勤拖船不熟悉值勤港口作業之風險。

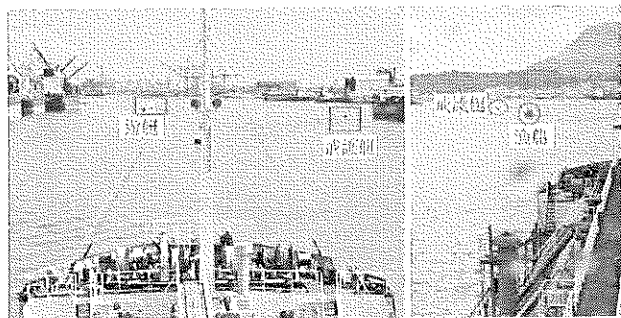
### 強化油化船前導戒護艇功能建議

報告者（引水人）表示，油化船於T港進出港及移泊時，因港內有許多工作船及漁船難以聯繫，亟需前導戒護艇協助避讓，以確保作業安全。惟現行前導戒護艇未能有效建立溝通頻道，對附近船舶進行驅離之效果亦有限，無法完全避免船舶逼近情形，希望相關單位能予以改善。

T港務公司表示，已發函建請港警總隊前導戒護艇於執行前導戒護時加強警戒，倘引領油化船之引水人對於引領作業有航安疑慮時，可直接聯繫前導戒護艇協助警示。

另該公司信號台如接獲引水人反映有礙航船舶時，亦將以無線電聯繫港警總隊前導戒護艇協助驅離，並請港警總隊前導戒護艇於作業時守聽特高頻無線電以利聯繫。

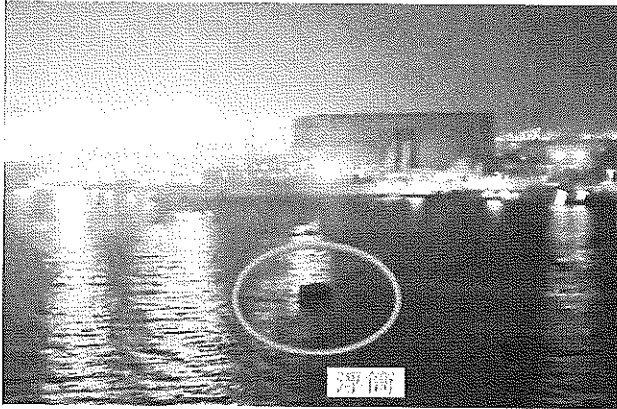
### 浮筒設置燈光建議

報告者（引水人）表示，W港共有19個浮筒，目前均未設置燈光，導致夜間泊船作業時難以準確判斷浮筒方位

與距離；此外，船舶航行經過浮筒時，因岸上背景燈光干擾，無法清楚辨識浮筒位置，形同障礙物，前述情況對航行安全皆已構成潛在風險。

W港務公司表示，經查我國相關法規並未就浮筒訂定相關規範，且W港浮筒均已設置警示燈具及反光條，該公司平日亦進行設備巡檢維護，近期將於夜間加強設備巡檢，並全面檢視港內各浮筒警示燈具運作情況，倘遇警示燈具異常情況，將立即通知維護單位辦理檢修，以維夜間船舶航安。

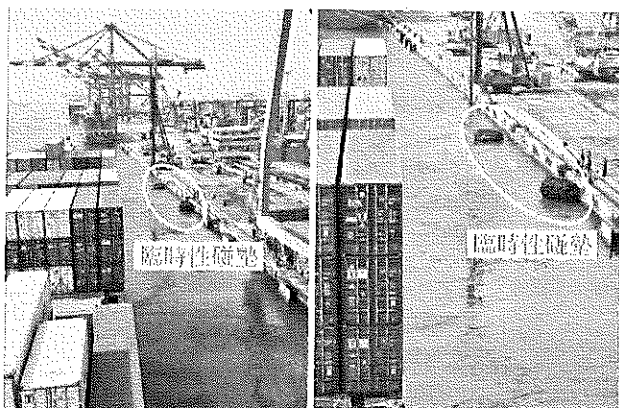
### 碼頭臨時性碰墊無法有效固定岸邊

報告者表示，K港B號碼頭因施工放置兩個臨時性碰墊，但於船舶靠離時發現碰墊無法有效固定於岸邊，可能影響纜繩作業並有纏繞風險。為確保船舶泊港安全，敬請相關單位現場核實檢查並妥善處理。

K港務公司表示，已要求船舶貨物裝卸承攬公司完成改善，並要求後續需落實船舶靠泊前檢查；該公司平日巡查亦將持續關注B號碼頭兩座臨時碰墊固定岸際情形，以維護船舶靠離岸及帶解纜作業安全。

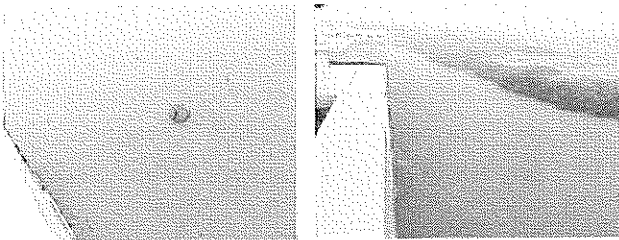
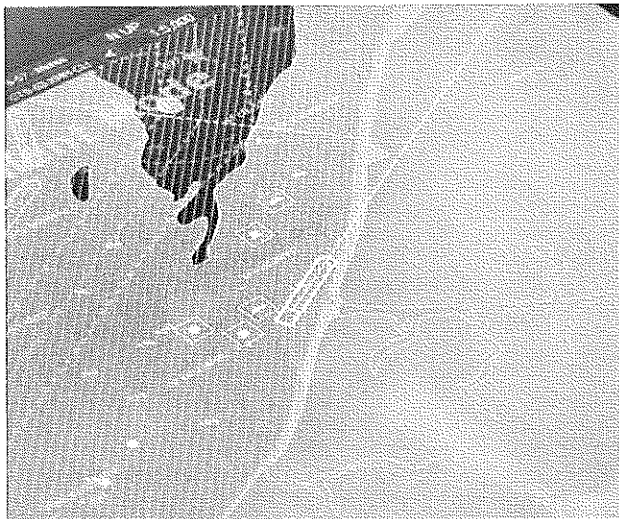
### 風速突然增強導致纜繩斷裂造成擱淺

E營運業者所屬A輪於某日下午成功繫泊在BP07浮筒，共使用4條頭纜與4條艀纜，原計劃於當日晚間移泊靠碼頭。然而在完成繫浮後一小時，風速突然增強，最大陣風達39kts，導致船首的4條纜繩及船艀的2條纜繩斷裂。船首隨即受到強風與潮流影響迅速向右轉，導致船首逐漸偏離浮筒，當下船員便迅速啟動應急程序：

4. 船長緊急下令拋右錨以減少漂移，但船首已擱淺於岸邊（底質為軟泥）。
5. 船端完成六點水深量測，並確認水艙及油艙均無異常情況。
6. 三位領港登輪，並在漲潮與兩艘拖船協助下，成功將船舶脫淺，恢復安全狀態。

1. 人員安排不足：船首團隊因有一人染疫隔離，實際到達船頭協助的僅有大副與一名幹水。因雨勢過大導致視線不清，使人員在纜繩斷裂前無法及時辨識並進行預防性應對。同時，由於船頭人力不足，未能在第一時間拋下左錨來制動，導致船首快速向右轉最終擱淺。
2. 天氣與經驗應對不足：對突發天氣條件反應不足，尤其是對於風速與潮流的急劇變化缺乏充分經驗。繫固浮筒作業前，未仔細評估氣象資訊或做好風險評估。停泊期間，對纜繩狀態的監控與調整不夠及時，進一步加劇危機。

3. 風險認知與應變計畫不足：停泊期間未能建立並強化風險監控措施。例如：在風速高於30kts時，應加強人員巡檢頻率及確保機艙提前備妥主機與前俥，但這些環節未落實，影響了應急反應的速度與效果。
4. 溝通與監督不足：事發前，代理已發出天氣驟變通知，然駕駛台未能迅速發起廣播，將全員召集至應急狀態。缺乏統一指揮與協調，導致船頭與船艙人員對纜繩狀況的通報與反應不夠即時。

- (1) 繫泊前準備：檢查天氣與潮流資訊，確認纜繩數量是否足夠；必要時提前備便主機。
- (2) 監控要求：每30-60分鐘間距，派專人檢查纜繩狀態，適當調整平均受力，並即時通報異常情況。
- (3) 緊急應變：拋錨計畫制定，並於訓練中加以演練。

- (1) 加強船員在惡劣天候下的應變訓練，通過情境模擬提升其風險評估能力。例如，模擬纜繩斷裂後的即時應對方案。
- (2) 針對繫固浮筒作業期間的潛在風險，實施定期專題講解與學習。

- (1) 強化駕駛台與船首、船艙團隊的溝通協調，使用無線電對講機保持即時聯絡。
- (2) 當遇大潮、急流、大風等惡劣天候時，應派專人於船首和船艙進行巡檢，並檢視纜繩狀態。

加強與代理的天氣資訊共享，當值人員應隨時監控天氣預報，確保訊息傳遞及時準確。
